# עקב אכילס

בשנים האחרונות התפרסמו בעולם ידיעות על אירועים שבהם היו מעורבים חלונות מזכוכית מחוסמת (מוקשחת), שהתנפצו ללא כל אזהרה מוקדמת ולוו במטח דקיך של רסיסי זכוכית שנשרו מבניינים רבי קומות. מה הקשר בין כשל זה ובין המלח ניקל סולפיד, ומה נעשה לתיקון המצב?

# של זכוכית הביטחון

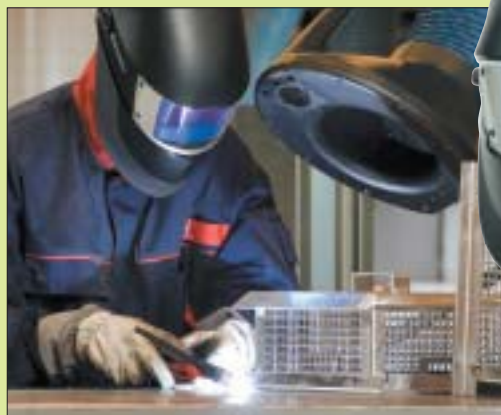
מנגנון ההכיה האלקטרוני של Speedglas SL מתאים למירב תהליכי הריתוך: TIG, MAG, MIG, MMA, ולריתוכי פלזמה.

באמצעות שימוש בטכניקות ייצור מתקדמות של מסכי LCD, הצליחה חברת 3M לייצר את Speedglas SL - מסיכת ריתוך עם מנגנון הכהיה קל במיוחד. משקל המסיכה, כולל מנגנון ההכיה, 360 גרם בלבד. מנגנון ההכיה פועל באופן אוטומטי, תוך 0.1 אלפיות השנייה, בארבע דרגות רגישות וחמש רמות הכהיה (8-12). המנגנון מכוון מראש על-ידי הרתך, בהתאם לצורך, ומעניק לו רמת הגנה גבוהה ביותר.
