## תאונות - מסקנות ולקחים

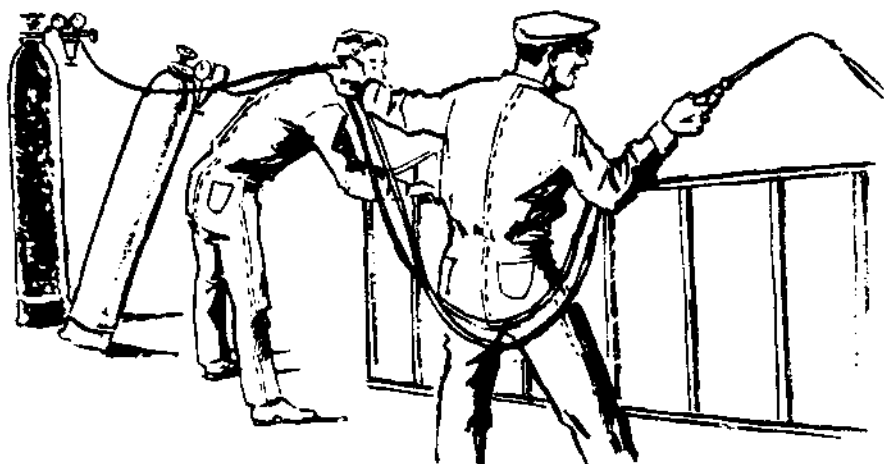
במסגריה אחת הרתך משך אליו את צינורות המבער, כאשר רצה לרתך את המוט האחרון במעקה ארוך למרפסת. עקב המשיכה הופל גליל החמצן שעמד בצורה לא מאובטחת ופגע ברגלו השמאלית של המסגר. למסגר נגרם שבר מורכב בקרסולו.

את גלילי הגז, גם הריקים, יש לאבטח מפני נפילה באמצעות חישוקים, שרשרות וכדומה.

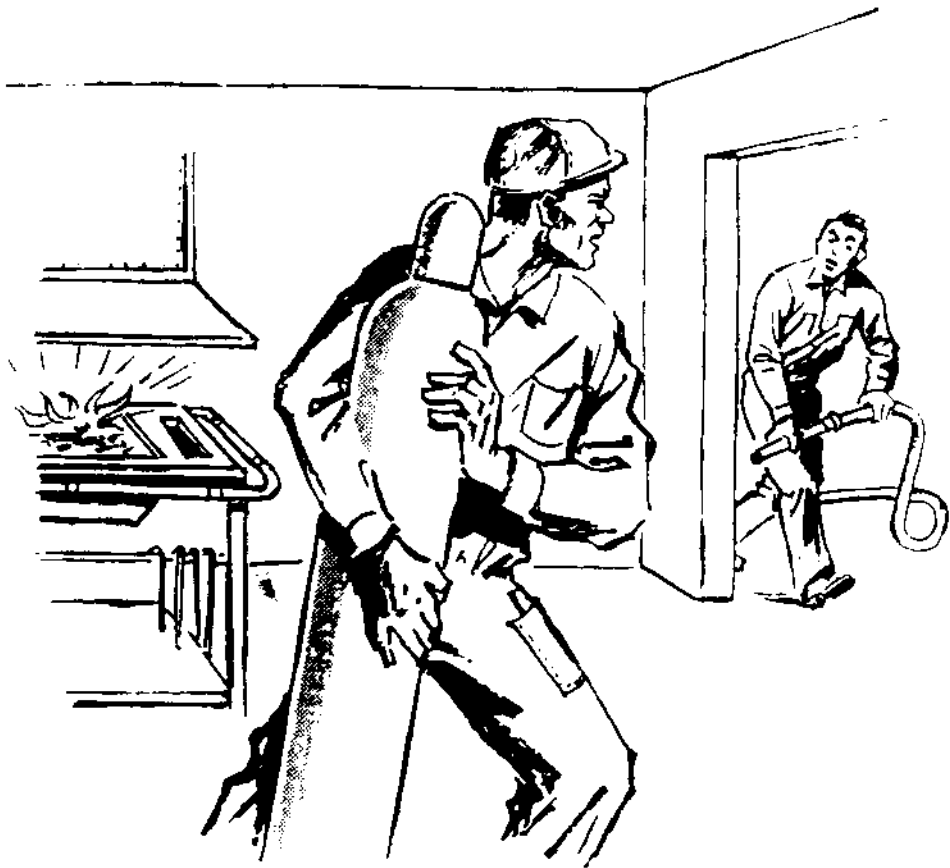
עוזר למסגר קיבל הוראה להחליף גלילי אצטילן דיקים במלאים. הוא הביא תחילה את הגליל המלא להחלפה, והעמידו רק לרגע ליד תנור האש של המפחה; אולם אז נקרא לעשות עבודות אחרות, וגליל האצטילן השתכת מליבו לתלוטין. בהשפעת החום של התנור על דפנות הגליל החיצוניות החל האצטילן להתפרק, תהליך שגרם אף הוא להתחממות הולכת וגוברת של הגליל. ברגע האחרון עוד הספיק מנהל העבודה להוציא את הגליל החוצה, ואפשר היה לעצור את ההתפרקות בעזרת התזת כמויות גדולות של מים מזרנוק. בעת העברת הגליל נגרמו למנהל כוויות בשתי ידיו. אך אלמלא נהג בהחלטיות ובמהירות היה נגרם פיצוץ הגליל שתוצאותיו קטלניות.

גלילי גז החשופים לקרינת שמש ולמקורות חום (תנורים, גופי חימום) מועדים להתפוצצות. יש להחזיק את גלילי הגז במקום מוצל, הרחק ממתקני חימום או מחומרים דליקים.

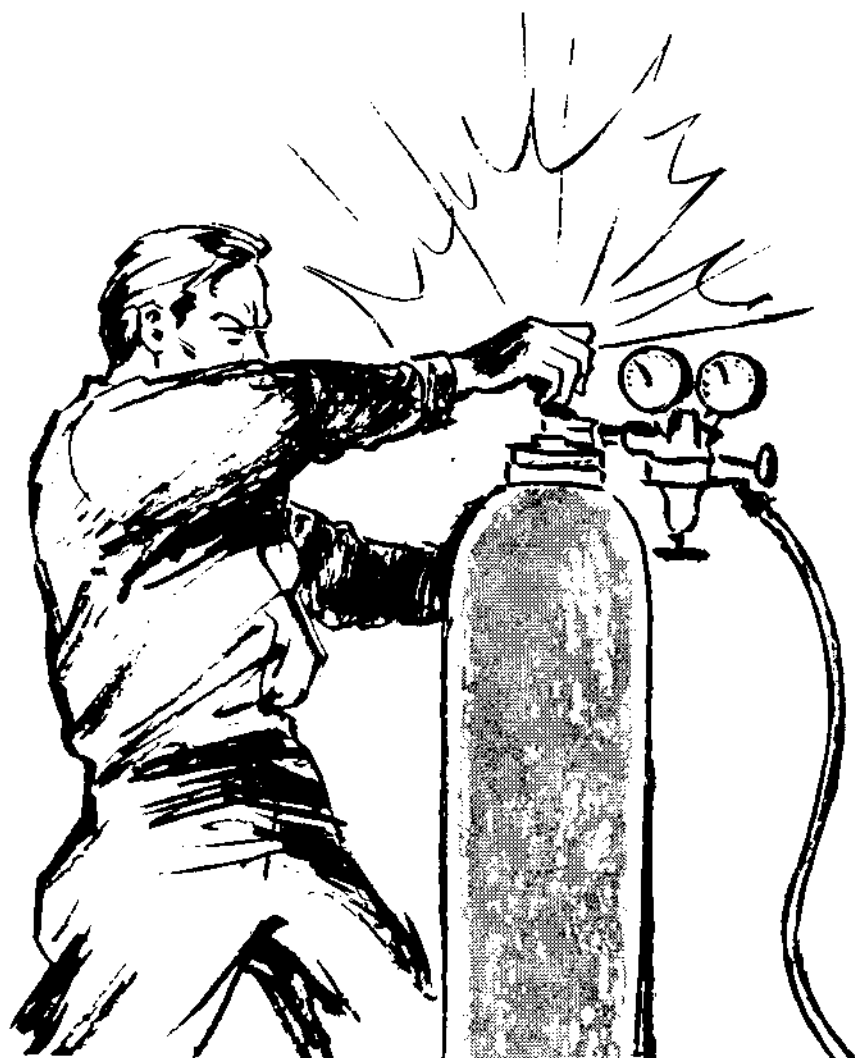
בעת פתיחת שסתום של גליל חמצן מלא, פרצה להבה שגרמה לכוויות בזרועותיו ובפניו של פועל. וסת הלחץ עם מדי הלחץ נהרסו כליל.

ניתן להניח כי הסיבה לדליקה היתה רק הפתיחה הבלתי נכונה, היינו הפראית, של שסתום הגליל, שגרמה לזרימה חזקה ומיידית במכה אחת של החמצן שהיה דחוס בתוך הגליל בלחץ גבוה אל תוך וסת הלחץ. התוצאה היתה שהשסתום נשרף, והחמצן גרם לדליקה.

פתיחה מהירה ופתאומית של שסתום גליל חמצן יכולה לגרום לשריפת וסת הלחץ. צריך לפתוח את השסתום לאט ובהדרגה.

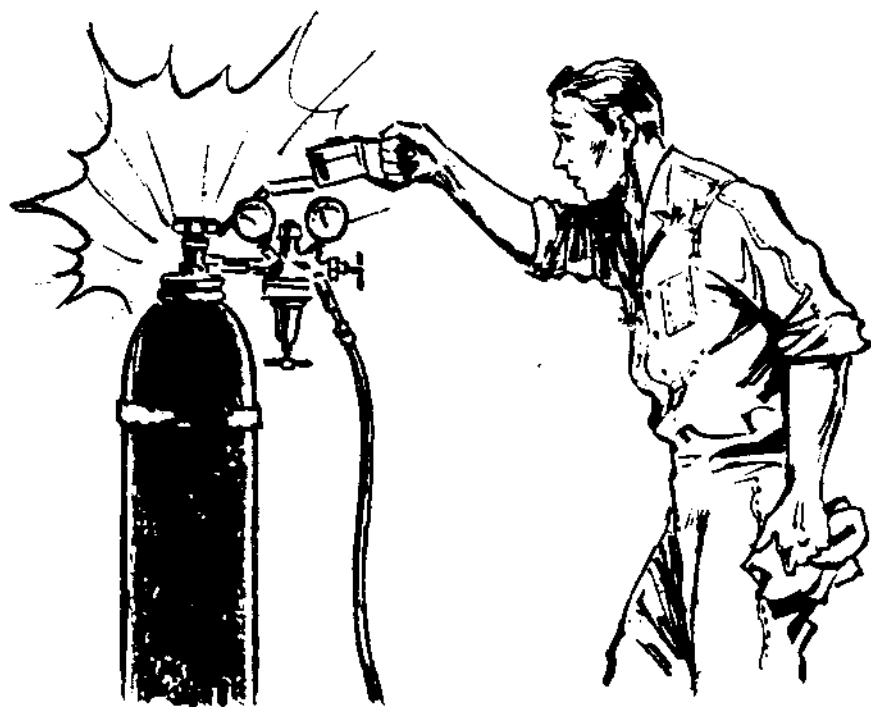
בעת סיכה של גלגלי שיניים ניתזה כמות של שמן על וסת הלחץ של החמצן, מבלי שמישהו שם לב לדבר. מאוחר יותר, כשהחליפו גלילי חמצן ריקים במלאים, התחולל פיצוץ חזק בוסת הלחץ, וזה נהרס כליל. הרתך סבל מכוויות קשות.

הפיצוץ נגרם ע"י השמן, שהיה על השסתום, וחדר אל תוך צינור החיבור.

אביזרים ואטמים הבאים במגע עם חמצן יש לשמור נקיים לחלוטין משומן ושמן. אביזרים שנמרחו בשמן יש לנקות בעזרת חומרי ניקוי בלתי דליקים.

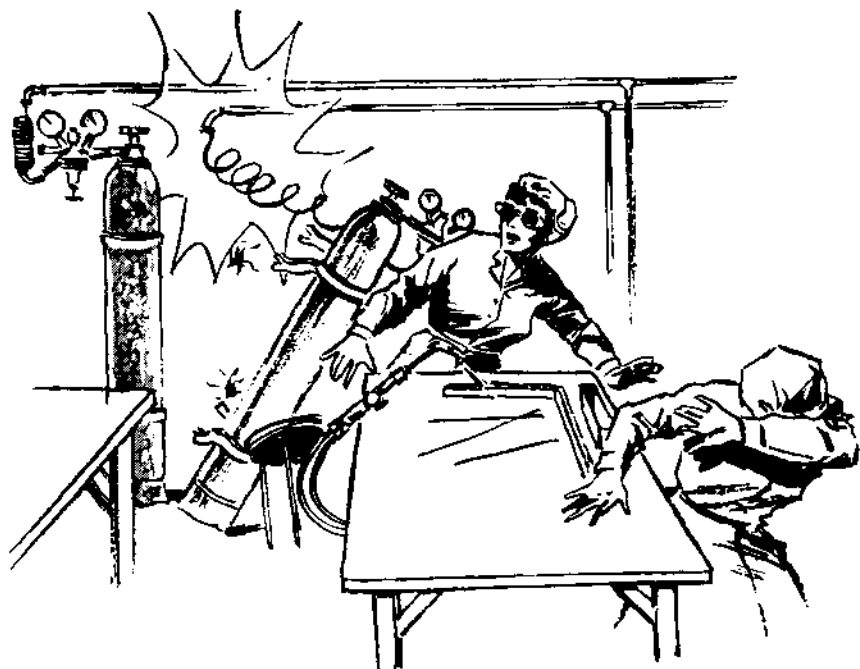
במסגריה גדולה התפוצץ חלק מצנרת האצטילן. גליל האצטילן שהיה מחובר אליה נקרע מחיזוקיו ונזרק בלהבות לעבר רתך שעבד בקרבתו. הרתך סבל מחבלות בזרועו התחתונה, וזרועו השנייה נכוותה תוך כדי מנוסתו, כשנתקל בטעות בחומר העבודה שלו שהיה עדיין חם. את דליקת הגליל ניתן היה לכבות בעזרת מטפה כיבוי מיוחד.

לחיבורם של גלילי האצטילן והחמצן שימשו שני סלילי צינור נחושת. הנחושת והאצטילן מגיבים זה עם זה, וכתוצאה מתקבל חומר נפיץ שנקרא אצטיליד הנחושת, שמתלקח כתוצאה מלהבת ריתוך או מזעזוע, דחיפה, חיכוך וכדומה.

אסור להשתמש בצינורות נחושת או פליז עבור האצטילן.

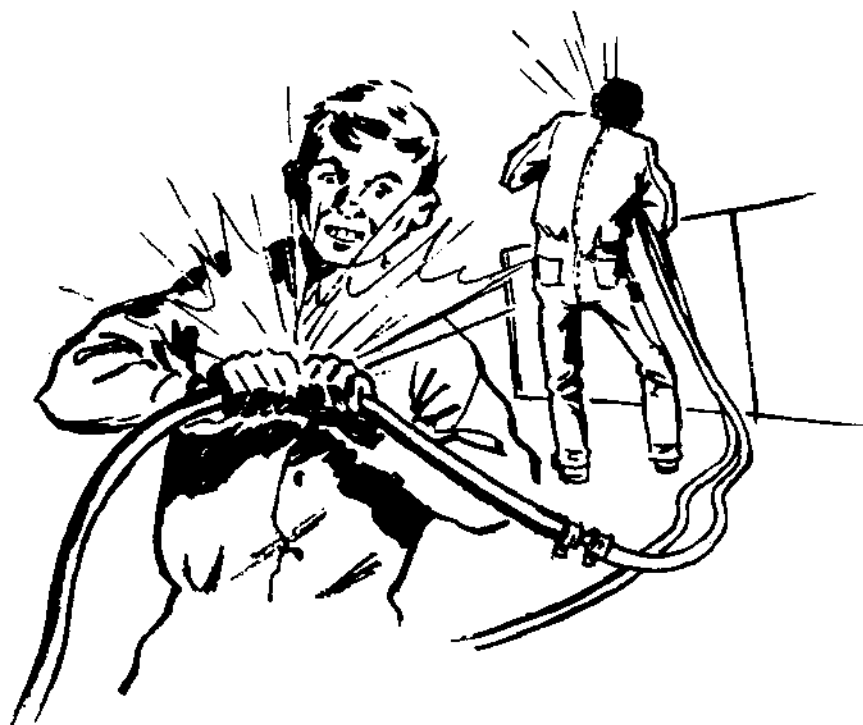
בבית מלאכה לתיקונים נפל חלק מתכתי על זרנוק הגז וגרם לנזק מבלי שאיש ישים לב לכך. רתך שעמד להתחיל בריתוך, רצה לאטום את הזרנוק. אך באותו זמן לא נמצאו לידו צינור מחבר ומהדקי זרנוק. לפיכך פקד על שוליה להחזיק בזרנוק בשתי ידיו כדי לסגור אותו, אולם בשעת רתיעת הלהבה היא פרצה החוצה דרך המקום הפגום והנער נכווה בידיו ופניו.

רתיעות הלהבה גורמות לתאונות כאשר זרנוקים שלא חוזקו באמצעות מהדקים מתאימים קופצים מעל צינוריות החיבור של מבערי הריתוך. כתוצאה מכך נגרמות לרוב כוויות רציניות לרתכים. רתיעות כאלה נגרמות בדרך כלל עקב הצתה לא נכונה של מבערים, עקב לכלוך המצטבר בפיית הנחיר, חוסר ספיקה של אחד הגזים, או עקב חימום יתר של הידית. בעת ההדלקה יש להקפיד על סדר נכון של הפעולות: תחילה יש לפתוח את שסתום החמצן, ואחריו את שסתום הגז הדליק. בעת הכיבוי יש לפעול בסדר הפוך.

קיימת סכנת כוויה עקב התחלקות הזרנוקים בעת רתיעת הלהבה. לכן יש לצייד את הזרנוקים במהדקים מתאימים, ולהקפיד על הדלקה וכיבוי נכונים של המבער.

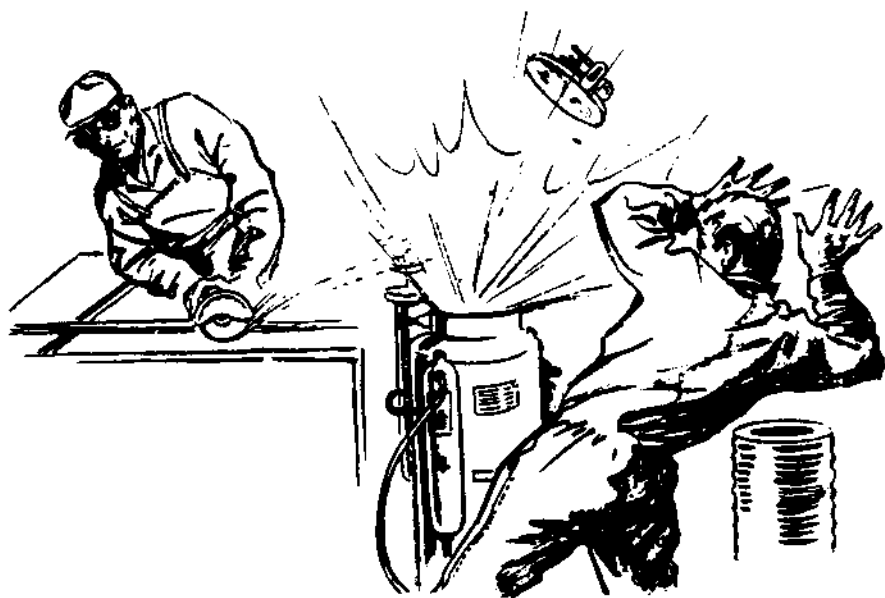
כדי שלא ישתמשו במבערי הריתוך שלהם בהעדרם, נהגו רתכים להכניסם לתוך מגירות הכלים הנעולות, כשזרנוקי הגז הועברו דרך חריצים קטנים בקצות המגירות. בעת עבודת ריתוך בקרבת מגירה כזאת אירעה התפוצצות שיצרה הדף חזק, שבעטיו נגרמו לשלושה אנשים פגיעות באוזניים. המגירה ושולחן העבודה נהרסו כליל.

אסור לאחסן מבערים במגירות סגורות. מותר לאחסנם רק במקומות איחסון המאווררים היטב. לפני האיחסון יש להקפיד על סגירת השסתומים בגלילים.

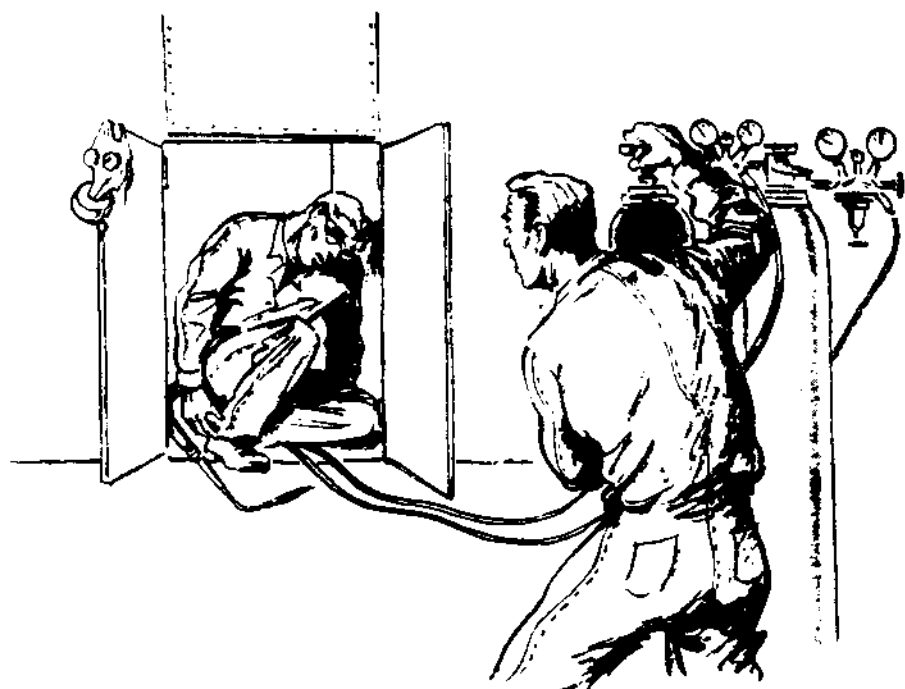
על מסגר הוטל לבצע עבודות ריתוך בתוך פיר צר של מעלית. השוליה שמונה להתלוות אליו ראה מהחצר איך המסגר התמוטט כשהמבער נופל מידו. השוליה ניתק מיד את אספקת הגז והחמצן והזעיק עזרה. בכך הצליח למנוע נזקי בריאות חמורים לרתך והתלקחות בגדיו.

לעבודות ריתוך במקומות מוקפים יש ללבוש מכשירי נשימה וחליפות מגן חסינות אש.

בעבודות מסוג זה יש ללבוש מסכות נשימה או מתקני אוויר צח בגלל סכנת הרעלה עקב הגזים המזיקים לבריאות. יש גם לדאוג לאיוורור מלאכותי. בגלל סכנת התלקחות יש ללבוש ביגוד מגן חסיין אש.

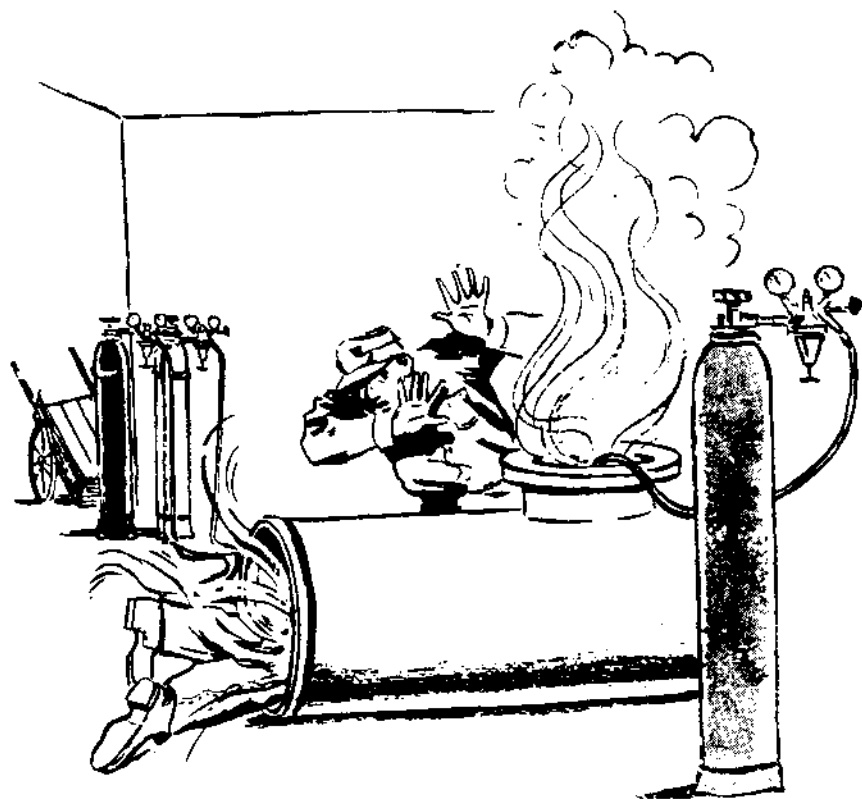
רתך נדרש לרתך צינורות חיבור בתוך דוד. הרתך התאונן בפני הפועל הבכיר על האדים הנוצרים בתוך הדוד והמקשים על הנשימה. הפועל הבכיר הזרים חמצן אל תוך הדוד כדי להקל על תברו. אולם, מיד כאשר חזר הרתך לעבודתו, התלקחו למרות שהפועל הבכיר הוציאו במהירות, והצליח לכבות את הדליקה, גרמו הכוויות למותו של הרתך למחרת היום.

אסור לאורר מקום מוקף בחמצן מחמת סכנת התלקחות ופיצוץ.

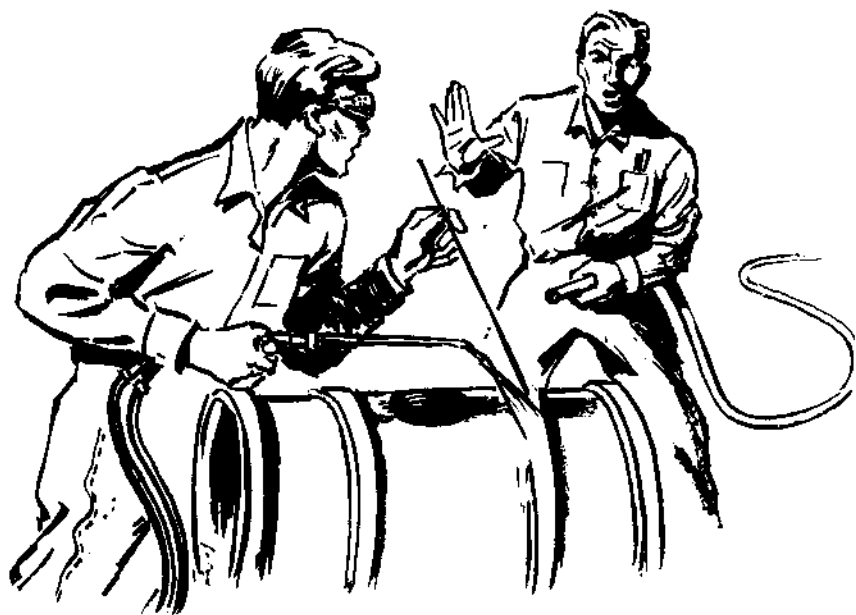
חבית נפט גולמי ריקה שעשו בה עבודת ריתוך, התפוצצה זמן קצר לאחר תחילת העבודה. תחתית החבית נקרעה ממקומה וריסקה את רגלו הימנית של מנהל העבודה. בבית-החולים קטעו מיד את רגלו של המנהל עד השוק. בעבודה זו נקטו באמצעי בטיחות אחד בלבד – הסרת הפקק המתברג של החבית.

מותר לגשת לעבודה בלהבת גז למיכלים כאלה רק לאחר שאלה שנוקו בקפדנות מכל שאריות שהן, נשטפו בצורה יסודית במים או בקיטור, ומולאו במים, חנקן או דו תחמוצת הפחמן.

שאריות נוזלים דליקים במיכלים וחביות יוצרים תערובות נפיצות. לפני עבודות הריתוך, יש לשטוף את המיכלים או החביות ולמלאם לגמרי במים או בחנקן.

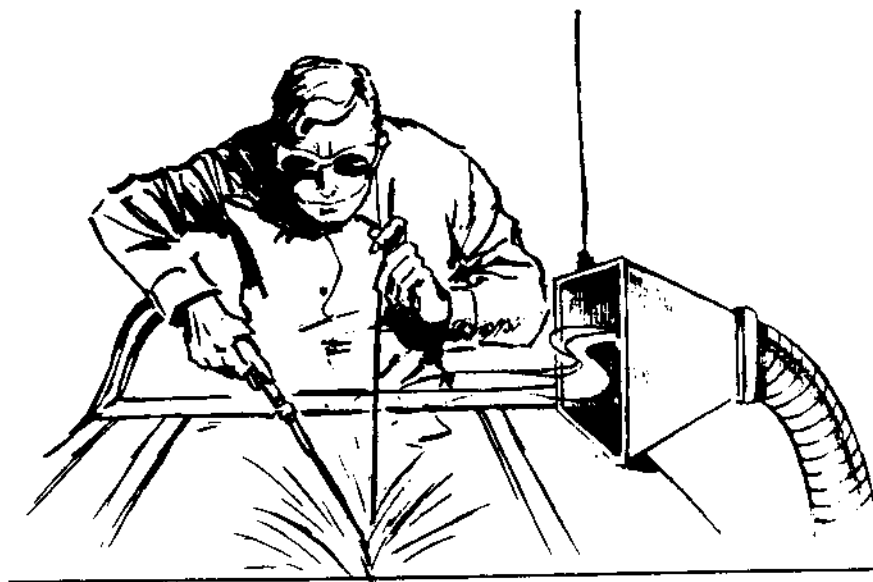
לאחר ריתוך של פריטי מתקן שאיבה עשוי פח מצופה באבץ, הופיעו אצל הרתך גירויים בדרכי הנשימה ובקרום הרירי של הקיבה. כתוצאה מכך הוא נאלץ להפסיק את עבודתו לשלושה שבועות.

במקרה אחר חדרו נתזים לעינו השמאלית של רתך בעת עבודת ריתוך, והוא איבד כמעט כליל את ראייתו בעין. הרתך חבש את משקפי המגן בצורה לא נכונה: הוא השעינם על מצחו, כך שהמשקפיים לא כיסו כלל את העיניים בשעת העבודה.

לעבודות ריתוך במתכות אל-ברזליות כגון עופרת, קדמיום וכוי, יש להתקין מערכת יניקה לגזים רעילים שעלולים להתפתח בשעת העבודה.

משקפי מגן לריתוך מגינים מפני פגיעות בעיניים עקב התזת, קרינה וניצוצות. הרכבתם על המצח ולא על העיניים — זה כאילו לא השתמש בהם.

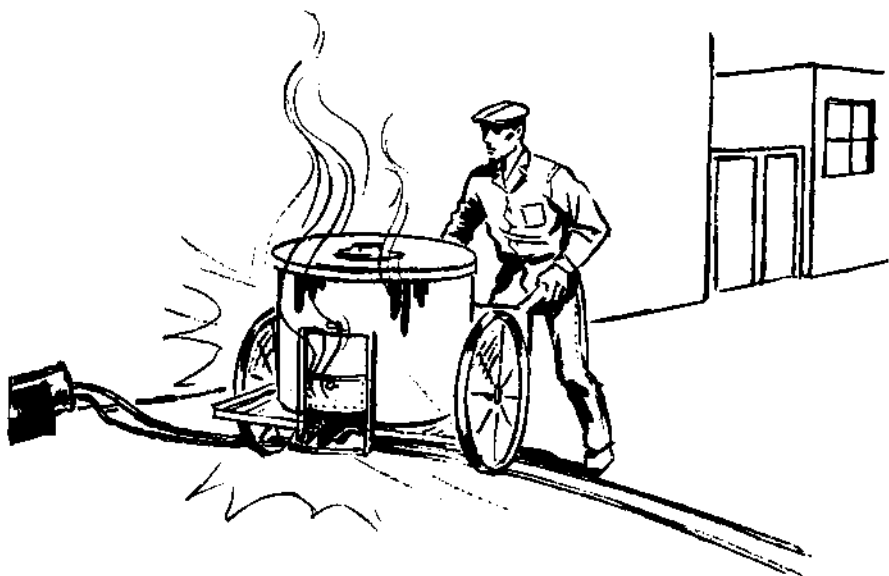
בעת ריתוך באחד המפעלים, הונחו זרנוקי המבער במעבר נסיעה. בעקבות תנועה ערה של משאיות ומלגזות ניזוק זרנוק האצטילן, הגז דלף וניצת באש של דוד זפת נייד, שהובל ע"י קבוצה לסלילת כבישים. הפועל שניסה לכבות את שכבת הזפת שדבקה מצידו החיצוני של הדוד והתלקחה, סבל מכוויות בידיים ובפנים.

במעברים יש להתקין מכסי-מגן קשיחים על הזרנוקים, כדי למנוע פגיעות מכניות ונזקים לזרנוקים.
