בטיחות במתקן התפלת מים

מאת מיכאל לרר

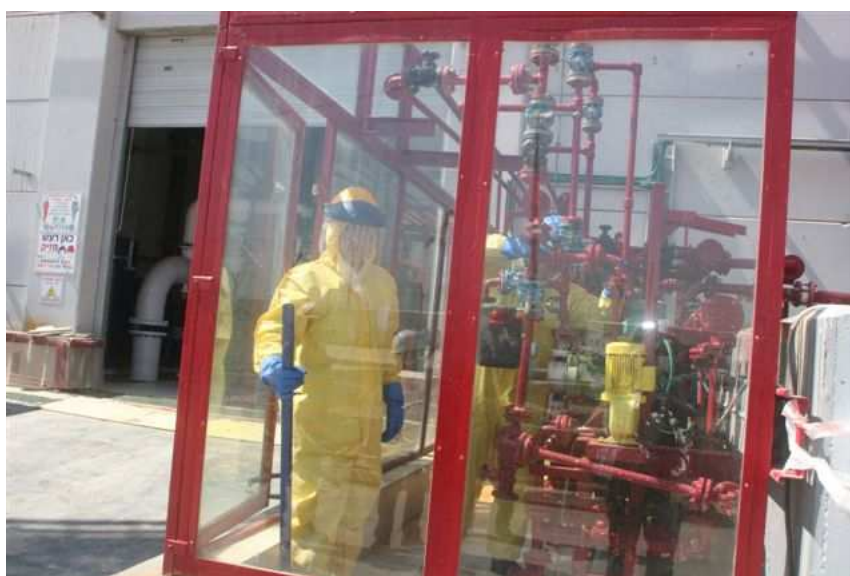
תמונה 2 - עובדים עם מיגון במתקן. - עובדי צוות אחזקה בפעילות אחזקה בתוך מאצרת חומצה גופרתית. (ציוד מגן אישי מלא) יחידות ההתפלה.

בתהליך התפלת מים, נדרש להשתמש גם בחומרים מסוכנים (חומ"ס). החומרים העיקריים הם: חומצה גופריתנית 98%, נתן הידרוקסיד 48%, ברזל כלוריד ועוד. עיקר החשיפה של העובדים נובעת מהצורך לבצע עבודות תחזוקה מונעת או תחזוקת שבר. ככלל, ביצוע עבודה עם חומרים מסוכנים מחייב את העובדים בהוצאת היתר ביצוע לפעילות. מנהל תפעול או סגנו מוציאים היתר כזה לעבודה לאחר ביצוע הערכת סיכונים. נקבעת פעילות הכנה (כגון ניתוק החשמל, ניקוז, שטיפה וכדומה), ונקבעים אמצעים להגנה העובדים. בעבודה עם כימיקלים מסוכנים משתמשים בחליפת מגן, מנשמים וכפפות (ראו תמונה 2).

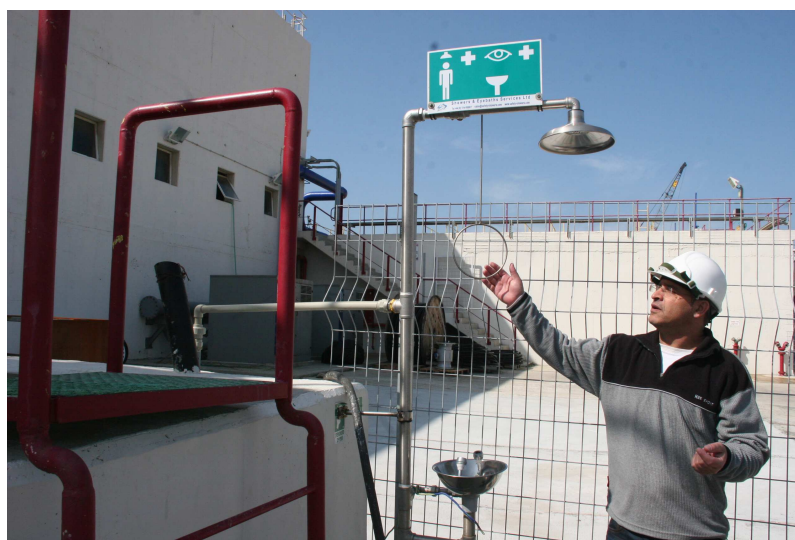
תמונה 1 - קיימת מקלחת חירום.

בנוסף, בסמוך לכל מאצרת חומ"ס קיימת מקלחת חירום (ראו תמונה 1).
בהשפעת המליחות הגבוהה, נוצרו בעיות קשות של החלדת הצנרת והאביזרים. אלה הוחלפו
בשנה האחרונה, במקלחות מנירוסטה שנרכשו בבריטניה בעלות של אלפי ש"ח. בנוסף, כל
הפעילות במאצרות נעשית כאשר העובדים מצוידים בחומרים לעזרה ראשונה במקרה של
פגיעה. (ראו תמונה 3).

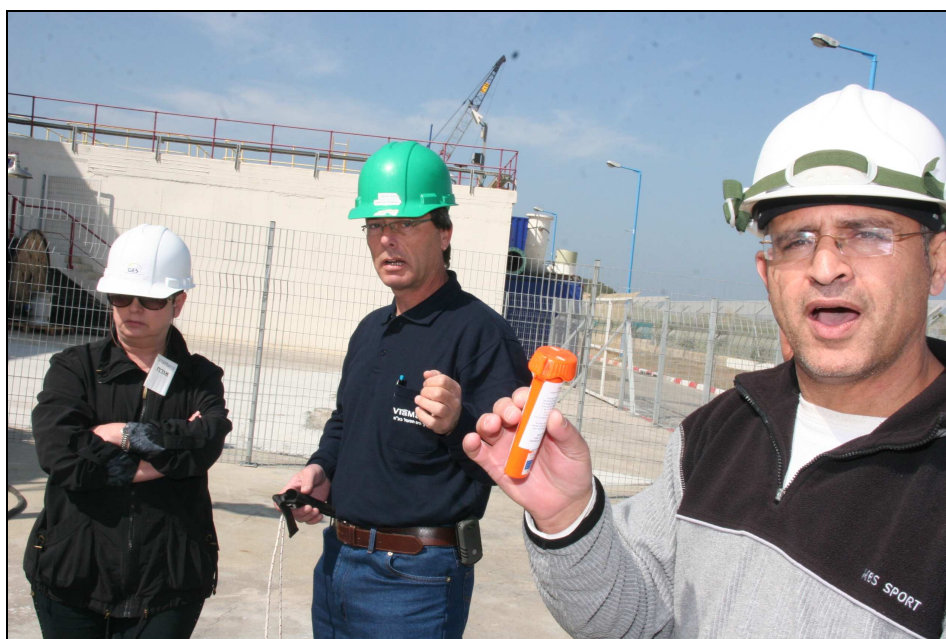
תמונה 3 - ככול עבודה במאצרת חומרים מסוכנים, העובדים מצוידים בדיפוטריין. (דיפוטריין הינו נוזל שטיפה אמפוטרי, המונע כוויית כימיות ע"י ספיחה ונטרול של החומר המסוכן שחדר לרקמות העור והעין. הדיפוטריין מנטרל יותר מ-700 סוגי כימיקלים הכוללים: חומצות, בסיסים, מחמצנים, מחזרים וממיסים)

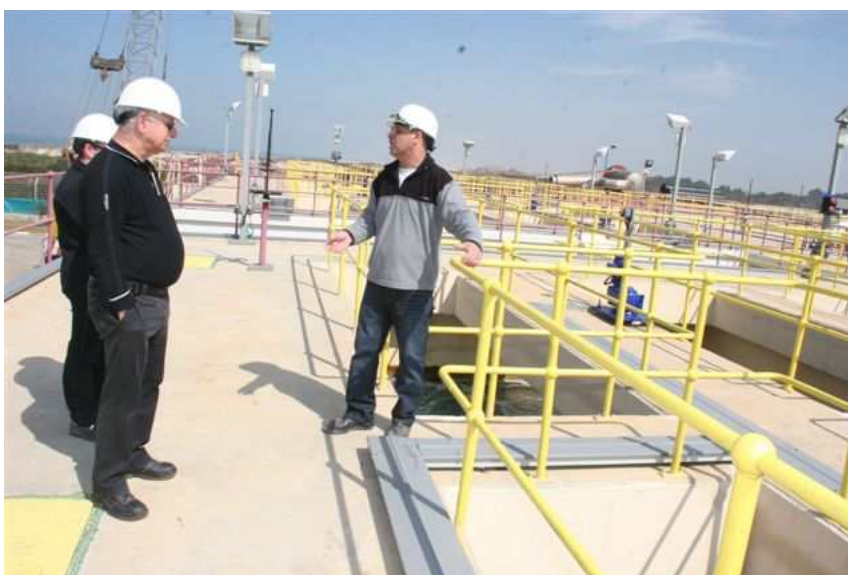
תמונה 4 - הגנה מסביב לבריכות סינון מוקדם - ברכות סינון מוקדם פתוחות ללא קירוי, גודרו באמצעות מעקה למניעת נפילה. (בנקודות מרכזיות, מותקנים גלגלי הצלה).

בריכות הסינון הללו נמצאות בחלק העליון של המיתקן. מי שמסתובב בין הברכות ומבצע עבודות תחזוקה שונות, עלול ליפול לתוך הבריכה. לכן סביב כל בריכה מותקן מעקה בגובה של כ-1.15-90 מ' ומעקה ביניים, בגובה של כ-50 סנטימטר (מקביל ל"אזן תיכון" בפיגומים).

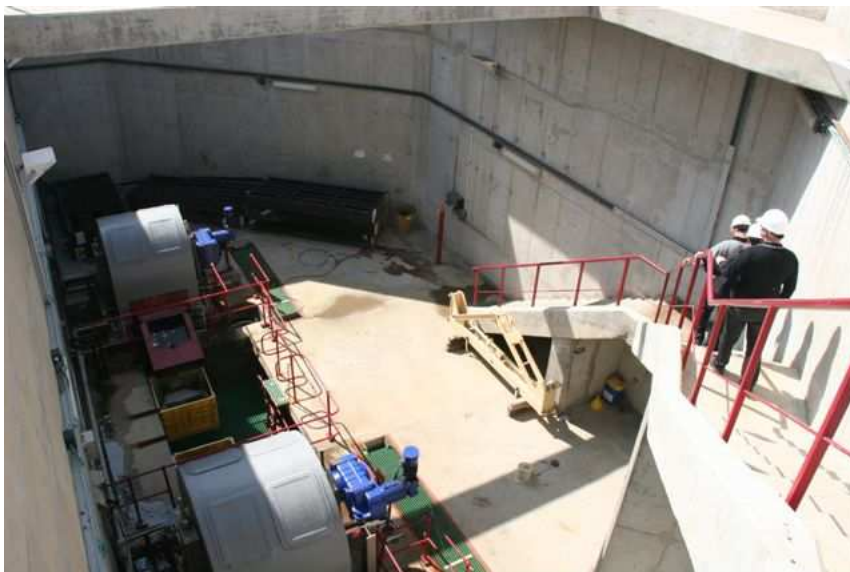
תמונה 7- ירידה למשאבות - ירידה לאינטק (בור קבלה) כניסה למפעל.

המים נשאבים באמצעות 4 משאבות מנקודת ההגעה להמשך תהליך ההתפלה. מי שנכנס לעבוד במתחם המשאבות חייב להצטייד באזניות שכן המקום מאופיין ברעש חזק. עוצמת הרעש שנמדדה היא כ-85 דציבל.

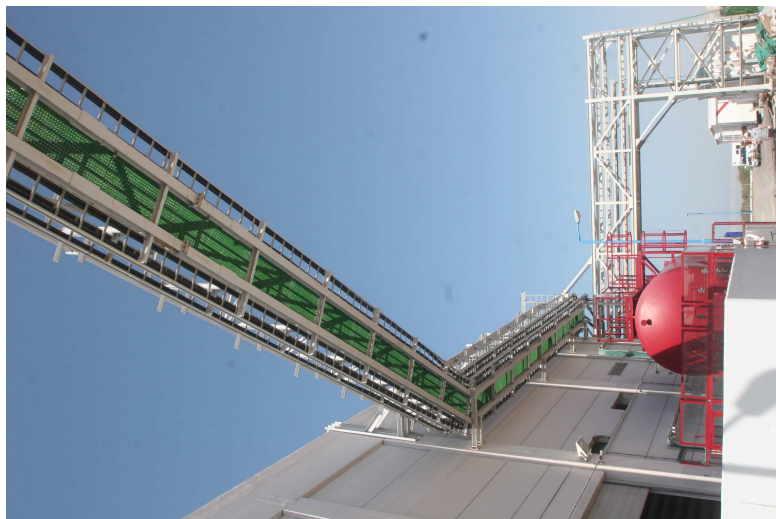
תמונה 8- מעבר חשמל - גשר כבלי חשמל מתחמ"ש למבנה חשמל באמצעות גשר שנבנה עם משטח עבודה וגידור קבוע לתחזוקה ובקרה.

צריכת החשמל של המפעל היא כ- 20 מגוואט/שעה. למפעל תחנת משנה (תחמ"ש) פרטית המקבלת מתח עליון של 161 קילוואט ומנחיתה אותו ל-6.6 קילוואט שהוא מתח העבודה במפעל. המפעל מעסיק מהנדס חשמל בעל כישורי בודק בדרגה 3 בהתאם לחוק החשמל. בנוסף למתח גבוה ישנם במיתקן שנאים וחשמל במתח נמוך, ארונות חשמל, תשתיות, כבלים הפרוסים על פני מאות מטרים ועוד. הכבלים עוברים בתוך תעלות תת קרקעיות או על גשרים עיליים בגובה משתנה שבין 8-12 מטרים כדי לא להפריע לתנועה מתחת. כל הגשרים העיליים מצוידים במישטח עבודה הכולל מעקה תיקני כך שהעובדים לאורך הגשר יכולים לעבוד בביטחה.

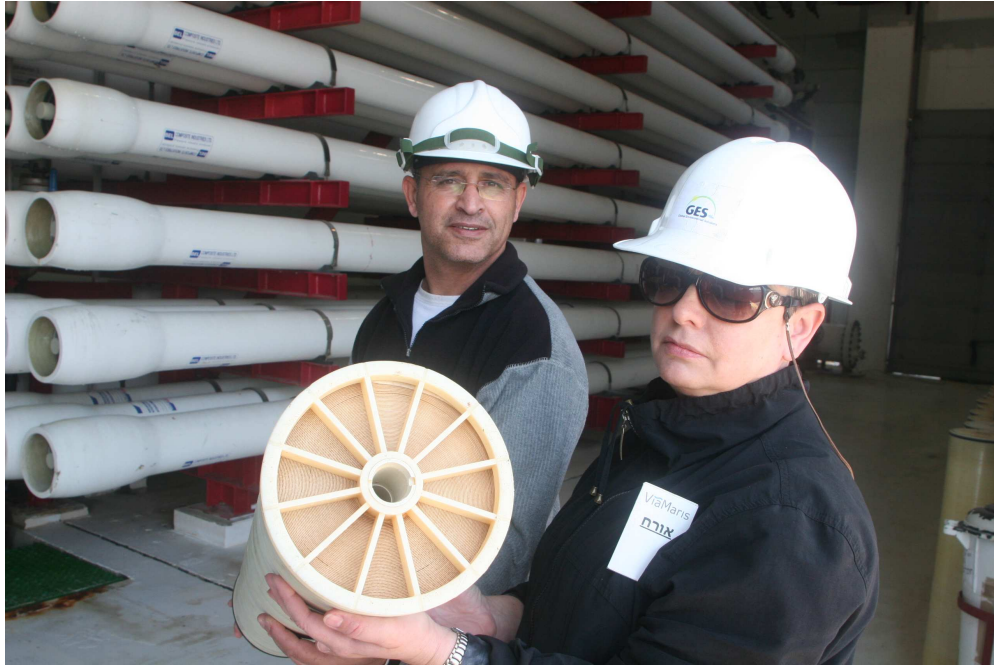
תמונה 9 - לוסיה מציגה - ממברנה-פילטר למיכל לחץ. (אוסמוזה הפוכה).

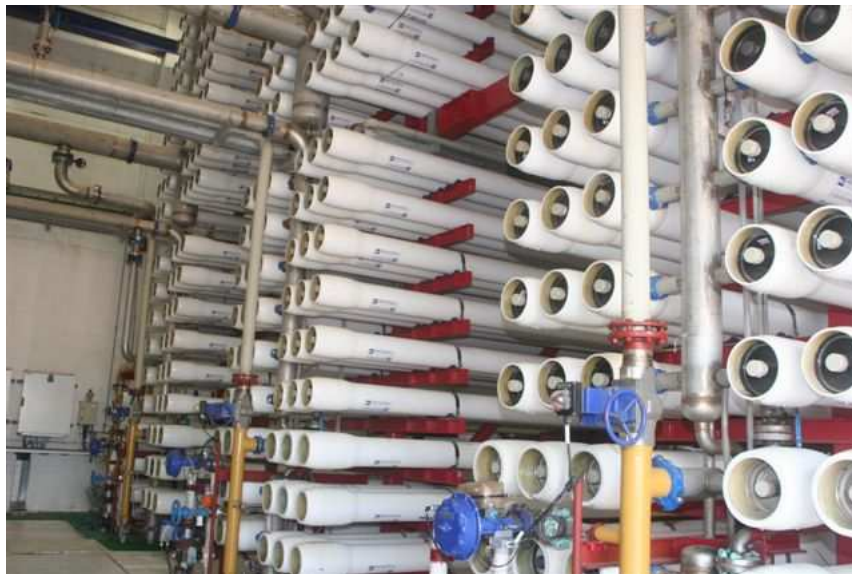
תמונה 11 - קולונות במתקן ההתפלה.

מאות ואלפי תאי הלחץ ("קולונות") בהם מתבצע תהליך האוסמוזה הפוכה נמצאים במצב שכיבה. תהליך האוסמוזה הפוכה דורש הפעלת לחץ גבוה במערכת סגורה (הקולונה).

אחת התקלות שעלולות להתרחש בקולונה היא פריצת לחץ והעפת הקולונה/ הפילטרים מהקולונה אל הסביבה בדומה לירי של טיל. על מנת למנוע אפשרות של פגיעה בעובדים כתוצאה מתקלה במיתקן, בו מצויים מאות ואלפי תאי לחץ, החליטו למגן את הקולונות באמצעות מעמד מתכת בגובה של כ- 1.8 מטר שהוצב בקרבת הקולונות כך שהעובדים יוכלו לעבור בבטחה.
